# ПРИМЕНЕНИЕ ТЕПЛОВОГО МЕТОДА КОНТРОЛЯ В НЕФТЕПЕРЕРАБОТКЕ

Ф.Г. АХУНДОВ

начальник отдела технического надзора  
НПЗ «Азернефтьяг» Госнефтекомпания Азербайджана

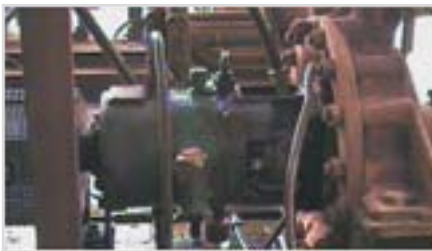
Рис. 1 Общий вид обследуемого насоса

При этом на корпусе насоса марки SULZERZE-80-3400 (рис. 1) в частях опоры подшипников был обнаружен ненормативный перегрев поверхности (рис. 2), не типичный для данной части насоса и превосходящий нормативный предел (согласно ОТУ-78 пункт 2.5.8, температура подшипникового узла не должна превышать 60 °С).

In the process, on the housing of the SULZERZE-80-3400 pump (Fig. 1) in the parts of the bearing supports, abnormal overheating of the surface was detected (Fig. 2), untypical of this particular part of the pump and exceeding the standard limit (as per OTU-78 Item 2.5.8, the temperature of the bearing unit is not to exceed 60 °С).

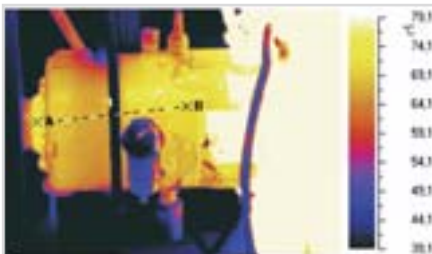
Рис. 2 Термограмма поверхности насоса

Judging by the thermo-graphic investigation, it was assumed that on this particular pump the anti-friction bearings were the likeliest components to have failed. Our assumptions were borne out indirectly by «metallic» noise made by the pump. In order to ascertain the causes, it was decided to shut down the pump and to inspect it

На основании термографического исследования сделано предположение, что у данного насоса, вероятнее всего, вышли из строя подшипники качения. Наши предположения косвенно подтверждались «металлическим» шумом, производимым насосом. Для устранения причин было принято решение об остановке насоса и его детальной проверке. В результате наши предположения полностью подтвердились: дефектными, а правильней сказать, пришедшими в аварийное состояние, оказались внутренние кольца подшипников качения (рис. 4), из-за чего происходил недопустимый сверхнормативный нагрев подшипников, который, в свою очередь, оказывал температурное воздействие на корпус насоса. В результате возникала реальная угроза возгорания насосного агрегата.

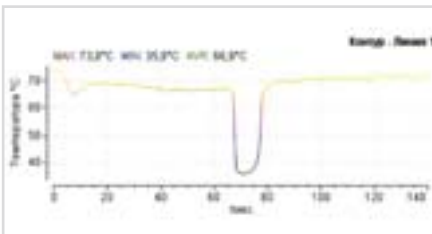
Рис. 3 Линейный профиль термограммы

The temperature of the coolant at the input of the pump, according to the regulations, must not be more than 25 – 30 °С. Analyzing the line profile of the temperature log which clearly shows a drop in temperature of the coolant down to a reading given in the regulations on the operation of the pump unit (Fig. 3), no variance or disruption of the normal function of the cooling system was found.

по эксплуатации насосного агрегата (рис. 3), отклонения или нарушения нормальной функции системы охлаждения обнаружено не было.

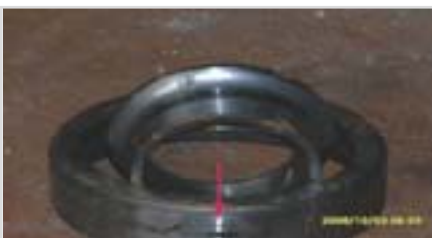
Рис. 4а Поврежденные внутренние кольца подшипников качения – переднего

in detail. As a result, our assumptions were fully confirmed: the inner rings of the antifriction bearings (Fig. 4) turned out to be defective, or rather, to have reached an emergency condition which caused impermissible abnormal overheating of the bearings and, in its turn, had a temperature impact on the pump housing. This resulted in a real threat for the pump unit to catch fire.

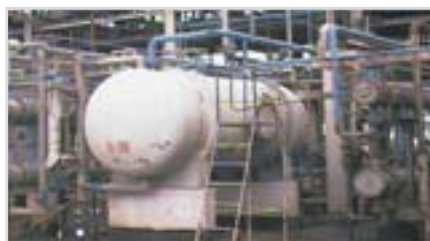
Рис. 5 Внешний вид буферной емкости

Another object of research was the D – 301 vessel (Fig. 5) of the same unit, capacity 9000 liters, with an operating pressure of 1.0 kgf/cm<sup>2</sup> and the product temperature (technical water) + 90 °C. This vessel was a buffer vessel for collection of technical water used to cool the E-303AB heat exchanger unit. The aim of the study was to determine the operating accuracy of the mechanical and electronic level meters, LT -311 IZIZEB-DEA and LG-311 SRG-1, installed on this vessel after repairs. After obtaining the thermo-graphic image, the thermal water-line was determined geometrically (Fig. 6) and the volume of the water contained in the vessel at the moment was calculated. The results obtained and the readings of the level meters coincided.

Следующим объектом исследования стала буферная емкость D-301 (рис. 5) этой же установки вместимостью 9000 л с рабочим давлением 1,0 кгс/см<sup>2</sup> и температурой продукта (техническая вода) + 90 °C. Данная емкость является буферной емкостью для сбора технической воды, используемой для охлаждения теплообменного узла E-303AB. Цель исследования заключалась в определении точности работы механических и электронных уровнемеров марок LT-311 IZIZEB-DEA и LG-311 SRG-1, установленных на этом сосуда после их ремонта. После получения термографического изображения геометрически была определена термическая ватерлиния (рис. 6) и вычислен объем содержащейся в емкости на данный момент воды. Полученные данные и показания уровнемеров совпали.

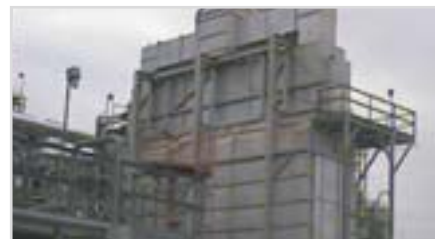
Рис. 7 Технологическая печь атмосферного блока

The next phase of the investigation was the process furnace of the atmospheric block (Fig. 7) to heat the oil up on the oil preliminary distillation unit ELOU – AVT 2.

Следующим этапом исследования стала технологическая печь атмосферного блока (рис. 7) по подогреву нефти на установке первичной перегонки нефти ЭЛОУ-АВТ 2.

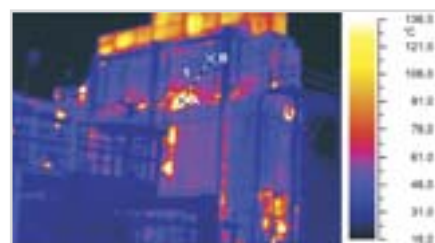
Рис. 8 Термограмма технологической печи

When carrying out the thermo-graphic survey (Fig. 8) in September 2008 (the furnace was operated at air temperature of +30°C, relative humidity 70 %, distance to the object was 20 m, measurement angle was 30°), considerable areas of increased temperature in various parts of the furnace were identified (Fig. 10, 11). Judging by the condition of the abnormal areas, given the long period of operation without overhaul, (the unit was placed into service in 1994) and excessive temperatures on the furnace surface, it was surmised that the insulation layer had been partially destroyed on all the sides. Based on the thermograms and their evaluation, recommendations on how to eliminate these defects were worked out. January - February 2009 saw the overhaul of this particular unit, including the process furnace. All the findings made during the furnace check-up in September were confirmed visually (Fig. 11) when executing the reject reports.

При проведении термографической съемки (рис. 8) в сентябре 2008 года (печь эксплуатировалась при температуре воздуха +30°C, относительной влажности 70 %, расстояние до объекта составляло 20 м, угол измерения – 30°) были выявлены значительные зоны повышенной температуры в различных частях печи (рис. 10, 11). По состоянию аномальных зон с учетом длительного срока эксплуатации без капитального ремонта (установка введена в эксплуатацию в 1994 году) и превышению температур на поверхности печи было сделано предположение, что частично изоляционный слой разрушен со всех сторон. На основании термограмм и их анализа были разработаны рекомендации по устранению данных дефектов. В январе-феврале 2009 года на данной установке был проведен капитальный

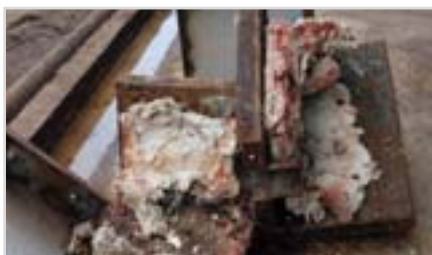
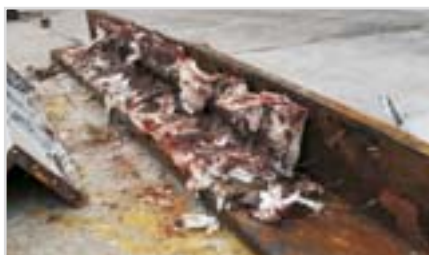
ремонт, в том числе и технологической печи. Все выводы, сделанные при обследовании печи в сентябре, были подтверждены визуально (рис. 11) при составлении отбраковочных актов.
