# Экономия при строительстве на вечной мерзлоте должна быть эффективной: рекомендации заказчику

Д.Г. Долгих  
заместитель генерального директора<sup>1</sup>

<sup>1</sup>ООО НПО «Фундаментстройаркос»,  
Тюмень, Россия

## Savings in constructing on permafrost should be effective: Recommendations to the customer

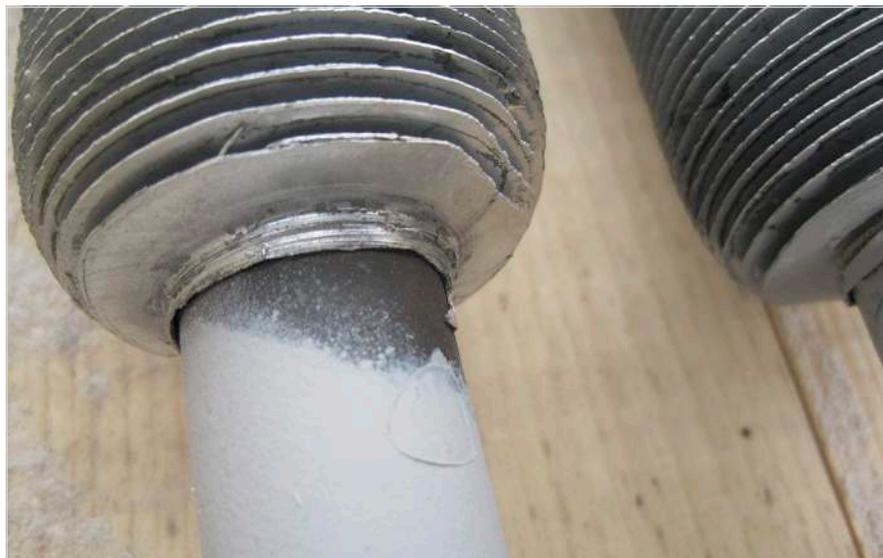
*Отсутствие антикоррозионного покрытия на участках корпуса термостабилизатора*

Недопустимо использование «шовной» трубы с малой толщиной стенки — 2 мм без надежной антикоррозионной защиты. Срок службы такого термостабилизатора не превышает 15 лет, исходя из условия коррозии, после чего он неизбежно выйдет из строя. Нанесение качественного лакокрасочного покрытия на корпус термостабилизатора диаметром 38–57 мм и длиной 8–16 м требует использования специальной техники и технологии. В настоящее время

практически все изготовители наносят лакокрасочное покрытие ручным способом, без специальной подготовки поверхности корпуса термостабилизатора. Срок службы такого покрытия не больше 2–3 лет, после чего оно более не способно защищать металл от коррозии. То же самое происходит, если применяются различные цинковые лакокрасочные покрытия или цинковое покрытие с толщиной менее 80 мкм.

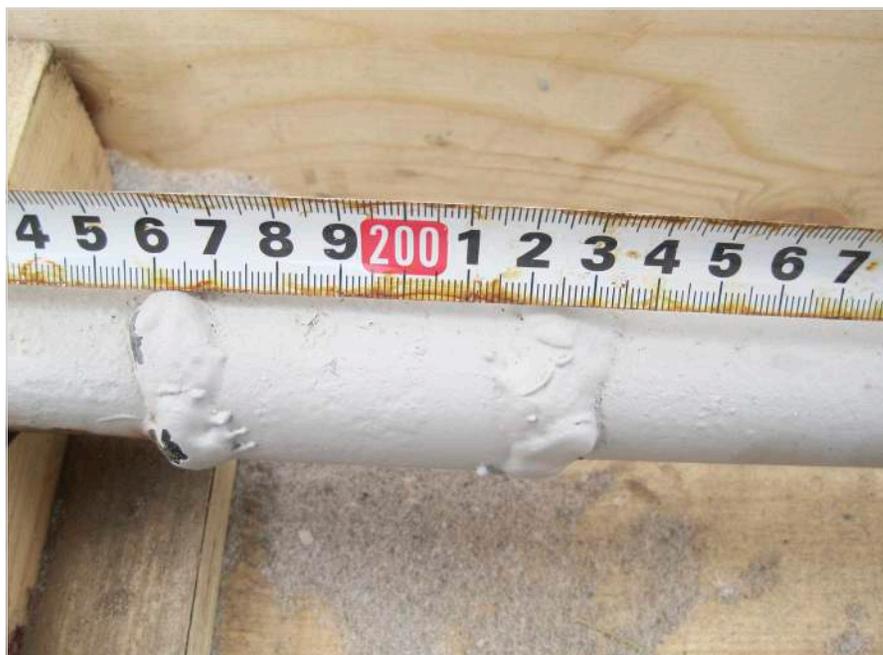
*Несоответствие сварных швов нормативным требованиям*

Отсутствие 100% рентгенконтроля сварных стыков, выполненных ручной дуговой сваркой, значительно повышает риск разгерметизации и потери хладагента. В случае наличия микроскопического отверстия в сварном шве на корпусе трубы хладагент вытечет из термостабилизатора, и он выйдет из строя. Заметить это можно будет лишь зимой при квалифицированном наблюдении. Если же служба эксплуатации пропустит факт выхода из строя нескольких термостабилизаторов и не проведет вовремя температурный мониторинг, существенно повышается риск повреждения здания от неравномерной просадки в местах оттаивания грунта.

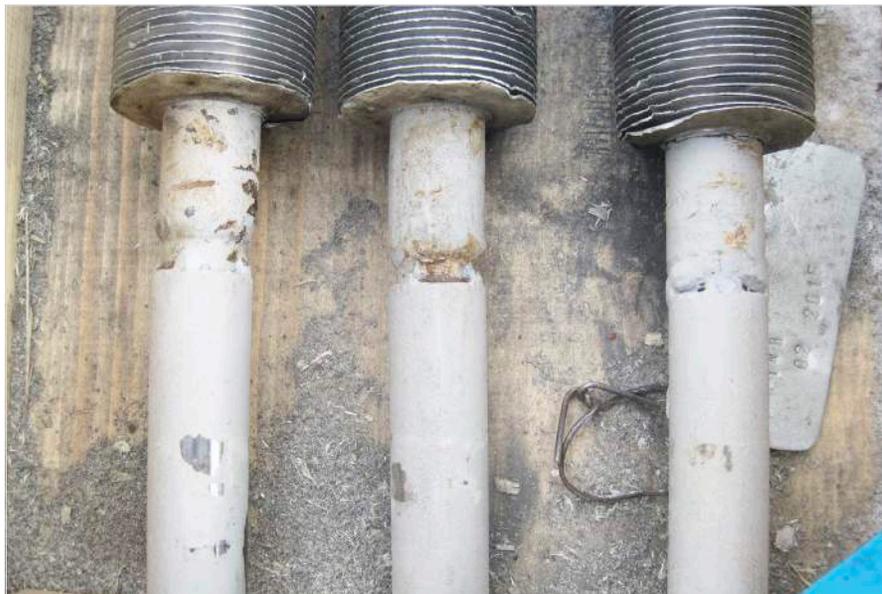
*Недопустимые дефекты покрытия корпуса термостабилизатора, наличие ржавчины*

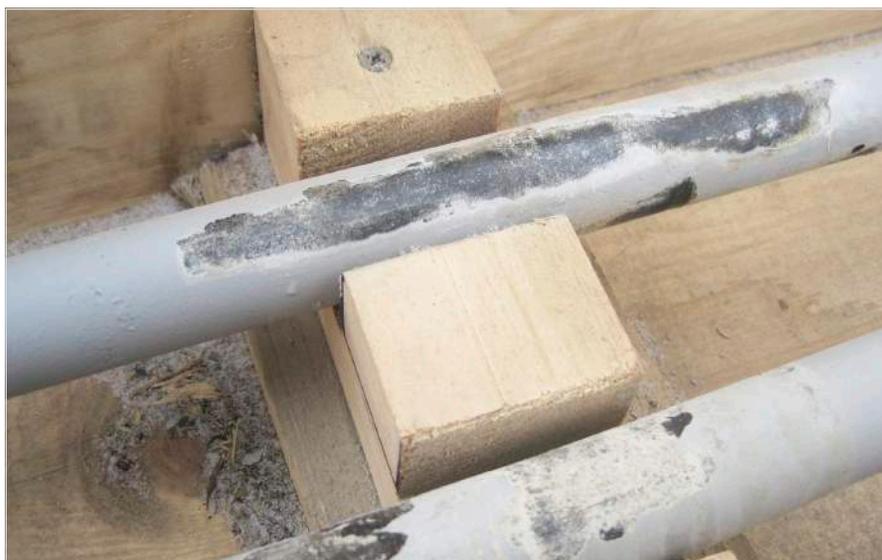
*Повреждение покрытия корпуса термостабилизатора в процессе неправильной транспортировки*

Для термостабилизаторов со стальным оребрением это не критичный показатель, но окрашенная сталь изначально намного менее эффективна при теплообмене, чем алюминий. Для алюминиевого же оребрения отсутствие тары означает практически гарантированное замятие при транспортировке, что ведет к снижению обдува и уменьшению эффективной площади теплообмена термостабилизатора с воздухом. Такое устройство не будет обеспечивать холодопроизводительность, заложенную в проекте по расчету. Последствия могут быть предсказуемы.

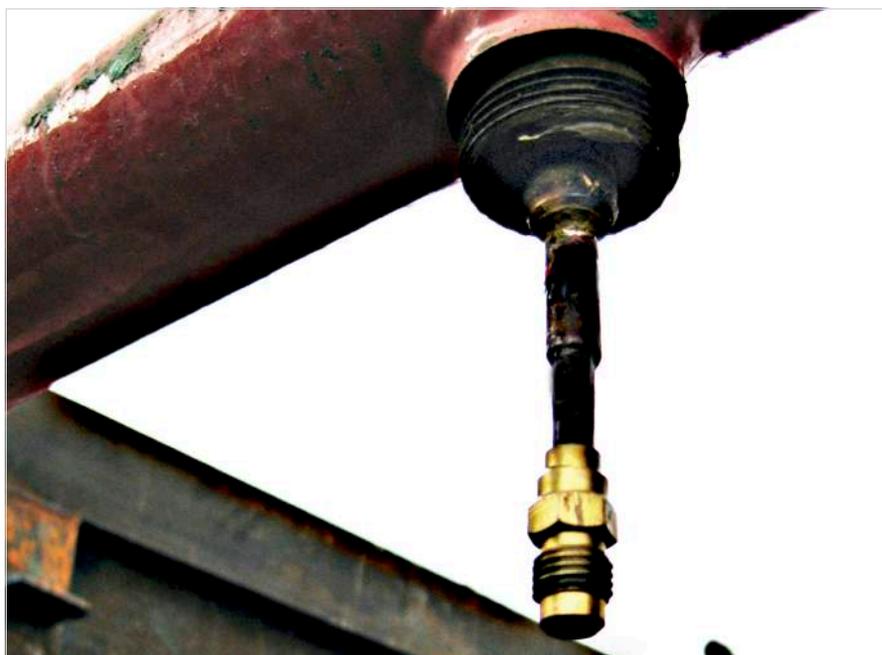
*При использовании клапанов Шредера колпачок должен привариваться. Резьба не дает долгосрочную абсолютную герметичность, что вызовет утечку хладагента*

Применение запорных клапанов (клапан Шредера) для заправки термостабилизаторов. Эти заправочные клапаны заимствованы из холодильной техники, где они постоянно находятся под контролем на герметичность. В конструкции клапанов используются прокладка из резины, срок службы которой ограничен. После этого срока он теряет герметичность, что приводит к полной утечке хладагента из термостабилизатора. Для исключения утечек после клапана должен быть приварен герметичный колпачок с обязательным рентгенконтролем сварного шва. Естественно, производителям это не выгодно и они просто устанавливают защитный колпачок от механических воздействий, который не обеспечивает герметичность.

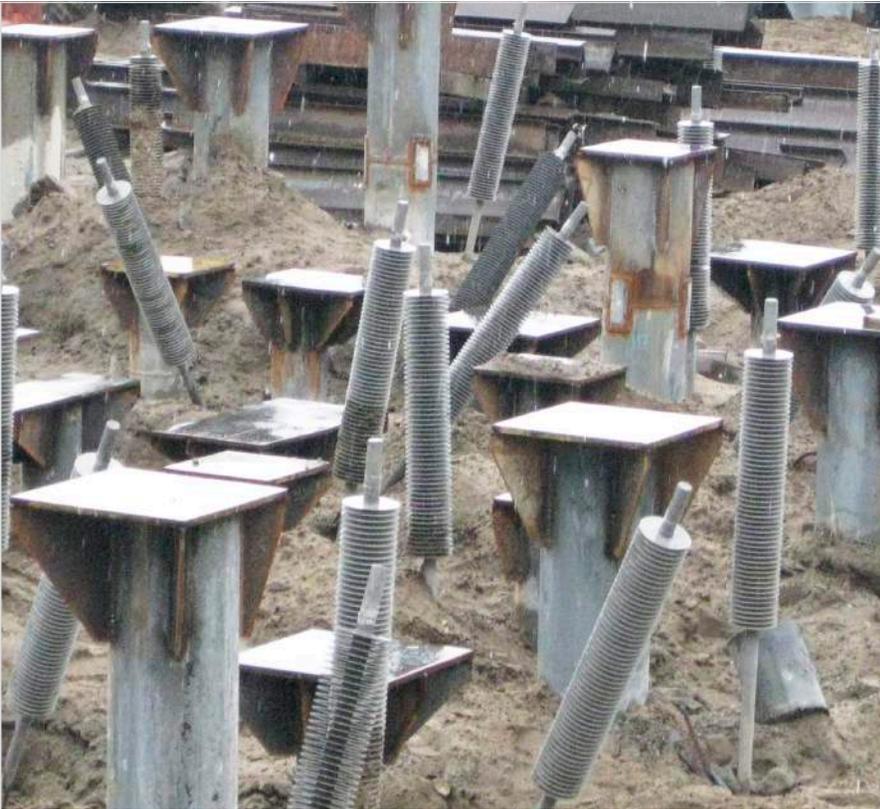
Некачественная установка термостабилизаторов

Монтаж термостабилизаторов — еще одна стандартная статья экономии. Качественная установка термостабилизаторов, особенно в условиях сложных грунтов 4 или 5 категории не может стоить дешево, так как требуется пробурить в мерзлом грунте скважину 10–12 метров, избежав обрушения стенок. Значительное снижение стоимости монтажа приводит к снижению ответственности у подрядной организации за качество работы. Нередки случаи, когда при невозможности погружения термостабилизатора на проектную глубину его нижнюю часть просто отрезали и монтировали пустую трубу с оребрением под видом рабочего устройства. Другой пример халатной работы — установка стабилизатора под углом к вертикали в сторону от сваи или со значительным

отклонением в плане, что лишает смысла существование данного стабилизатора и ставит сваю под угрозу потери несущей способности. Неквалифицированная рабочая сила — дополнительный риск повреждения стабилизаторов при монтаже, рост отклонений по положению в плане.

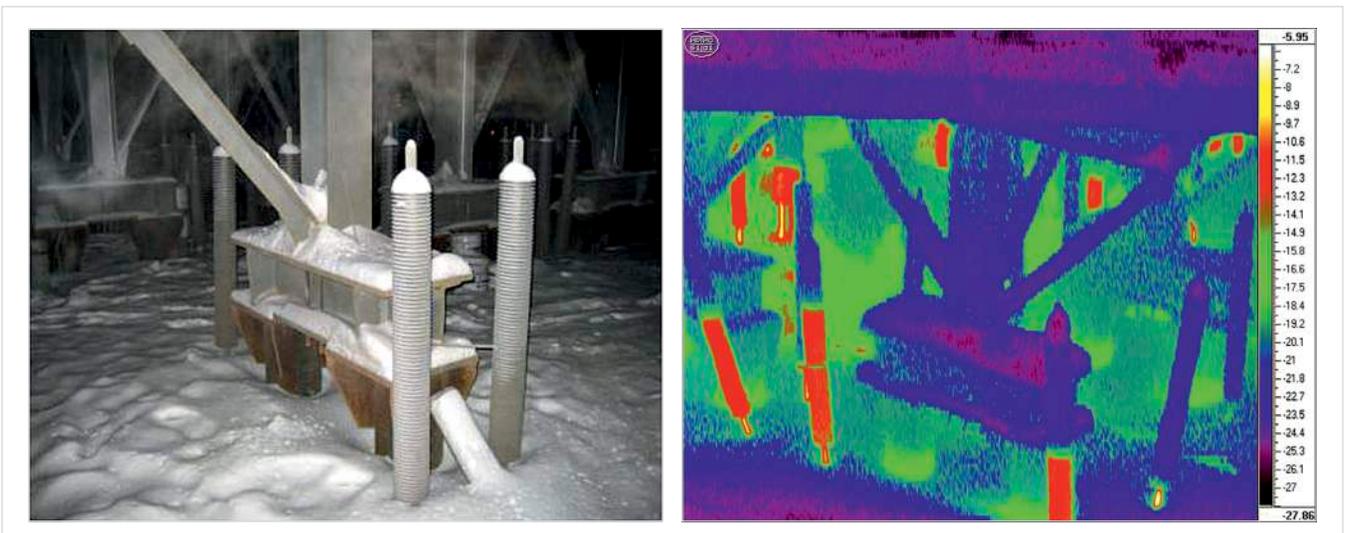
Неработающие и частично работающие термостабилизаторы, выявленные в следствии тепловизионного исследования. Причина — наличие инертных газов в хладагенте

Использование хладагентов со степенью очистки от примесей ниже 99,9% (воды и инертных газов) могут существенно повлиять на работу термостабилизаторов. Если в состоянии поставки хладагент не соответствует этому обязательному требованию, то у производителя термостабилизаторов должна быть установка дополнительной очистки хладагента.
