# ПРИМЕНЕНИЕ ТЕПЛОВОГО МЕТОДА КОНТРОЛЯ В НЕФТЕПЕРЕРАБОТКЕ

Ф.Г. АХУНДОВ

начальник отдела технического надзора  
НПЗ «Азернефтьяг» Госнефтекомпания Азербайджана

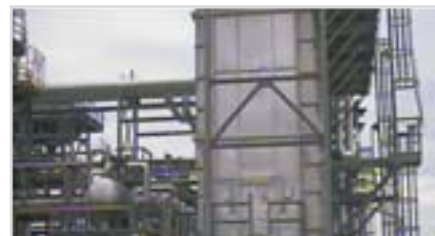
Рис. 9а Вид печи с северной стороны

При проведении термографической съемки (рис. 8) в сентябре 2008 года (печь эксплуатировалась при температуре воздуха +30°C, относительной влажности 70 %, расстояние до объекта составляло 20 м, угол измерения – 30°) были выявлены значительные зоны повышенной температуры в различных частях печи (рис. 10, 11). По состоянию аномальных зон с учетом длительного срока эксплуатации без капитального ремонта (установка введена в эксплуатацию в 1994 году) и превышению температур на поверхности печи было сделано предположение, что частично изоляционный слой разрушен со всех сторон. На основании термограмм и их анализа были разработаны рекомендации по устранению данных дефектов. В январе-феврале 2009 года на данной установке был проведен капитальный
